Bauobjekt – Zustandsbewertung

Projektnummer: **1002021**
Adresse: Musterstraße 7
12345 Musterstadt
Eigentümer: Familie Mustermann

Zustandsbewertung Gebäude

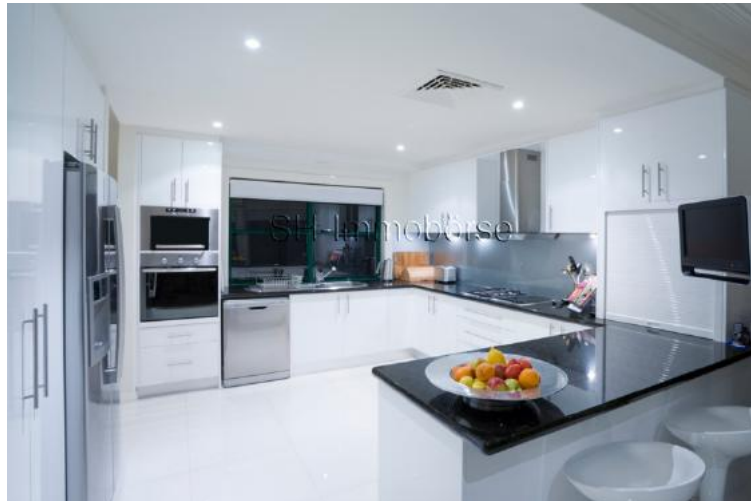
Küche komplett **371** **4.320,00€**

Elementart *Zustand* *Kosten*
 Küche B 4.320,00€

Küchen-Einrichtungsgegenstände und Elektrogeräte mit leichter Abnutzung. Wand-, Decken- und Bodenflächen leicht verschmutzt, Plattenbeläge einwandfrei. Fliesenfugen und Silikonanschlüsse teilweise beschädigt. Elektrische Installationen genügend

<i>Kgr</i>	<i>Beschreibung</i>	<i>Anzahl</i>	<i>EP</i>	<i>Kosten</i>
371	Schönheitsreparaturen und anteilige Erneuerung oder Instandsetzung der Kücheneinrichtung, der Küchengeräte, der Wand- und Deckenflächen, mit Fliesenspiegel, Wasser-, Abwasser- und Elektroinstallationen.	1,00 St	4.320,00 €	4.320,00 €

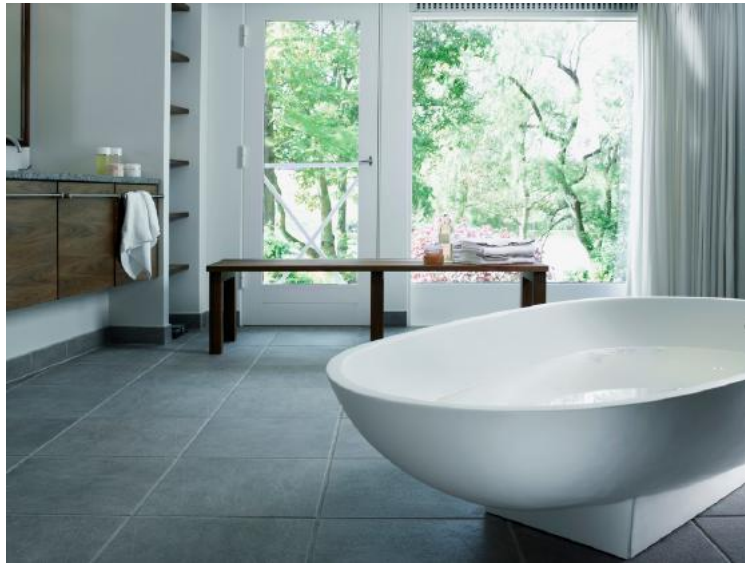
<i>Elementgruppe</i>	<i>Kostengruppe</i>	<i>Summe</i>
Bad komplett	410	3.240,00€

<i>Elementart</i>	<i>Zustand</i>	<i>Kosten</i>
Bad	B	3.240,00€

Decken- und Wandanstriche verschmutzt oder abgeblättert, Plattenbeläge einwandfrei. Sanitäre Apparate mit leichter Abnutzung. Fugen teilweise ausgebrochen oder undicht. Elektrische Installationen genügend.

<i>Kgr</i>	<i>Beschreibung</i>	<i>Anzahl</i>	<i>EP</i>	<i>Kosten</i>
410	Bad Schönheitsreparaturen und anteilige Erneuerung oder Instandsetzung der Wand- und Deckenflächen, Fliesenspiegel, Sanitärobjekte, Wasser-, Abwasser- und Elektroinstallationen.	1,00 St	3.240,00 €	3.240,00 €
